# RESTAURACIÓN DE LOS ELEMENTOS DECORATIVOS DE LA CAPILLA DE LOS CORPORALES DE DAROCA

ZARAGOZA

Septiembre – Diciembre 2025

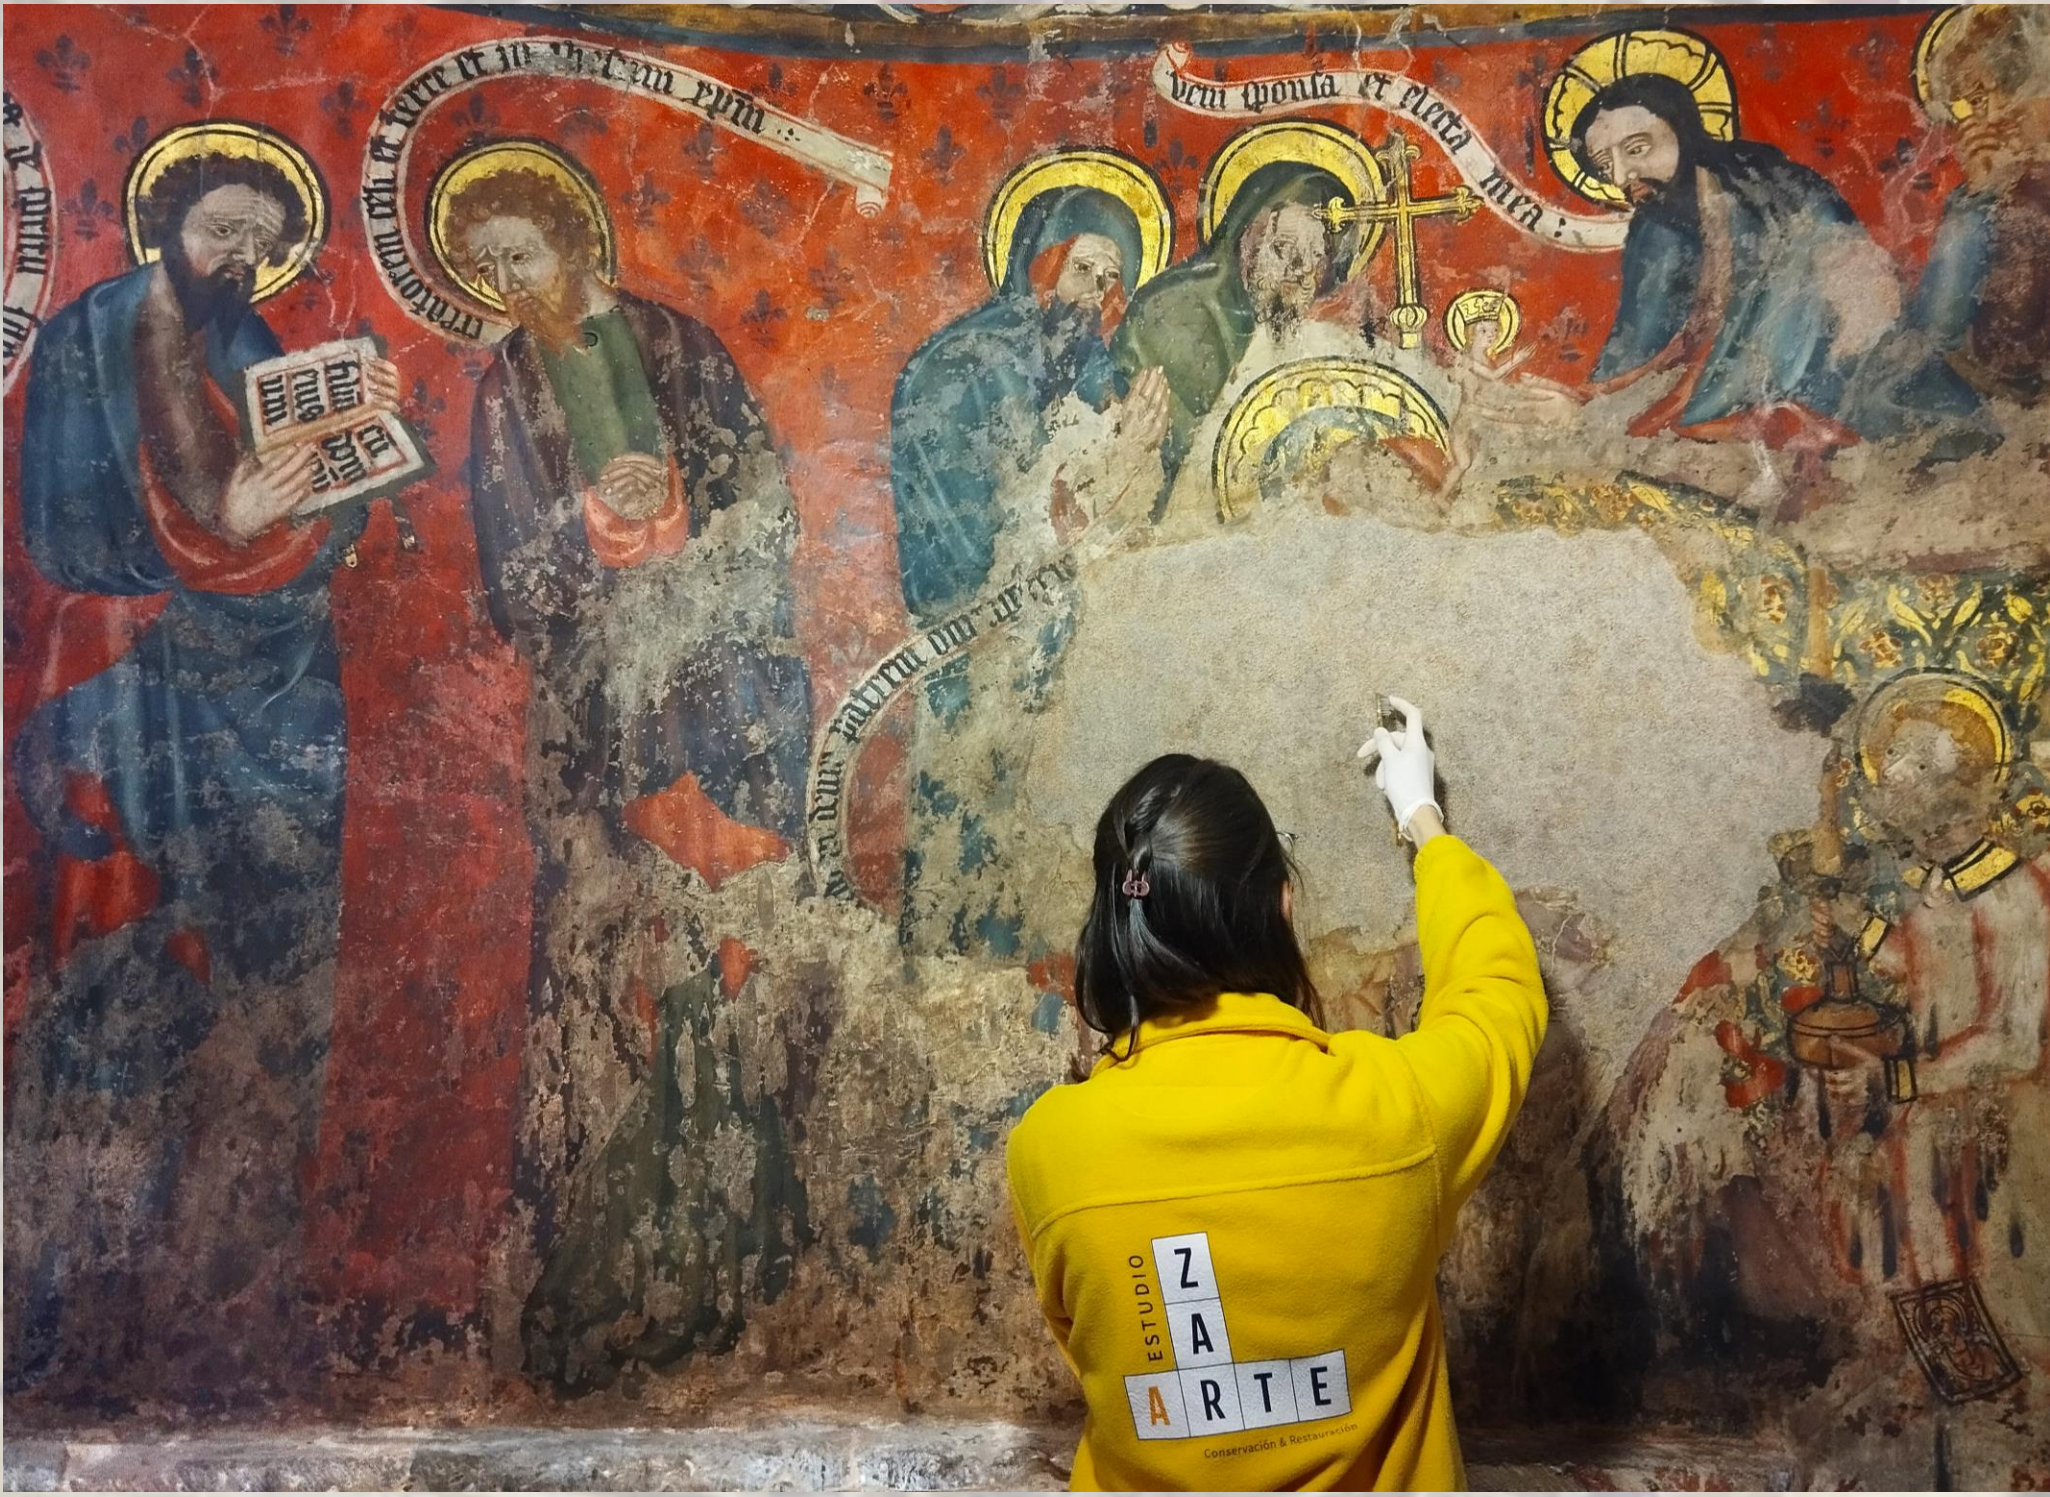
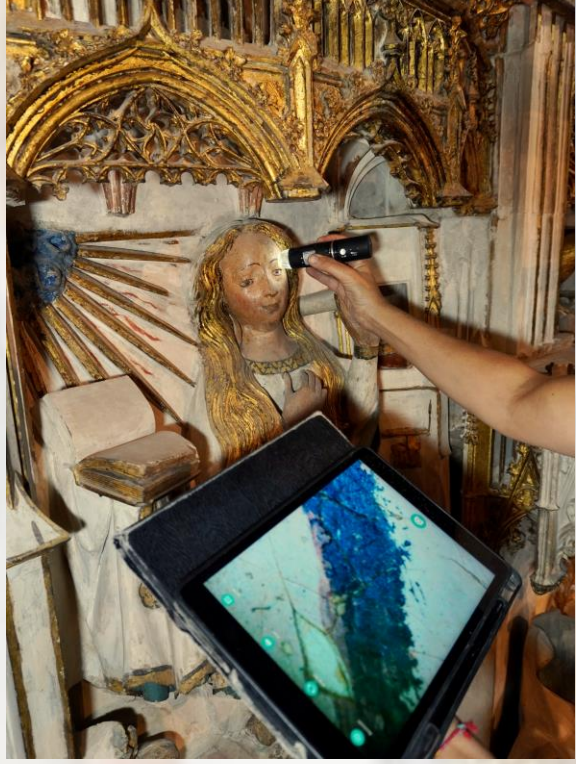
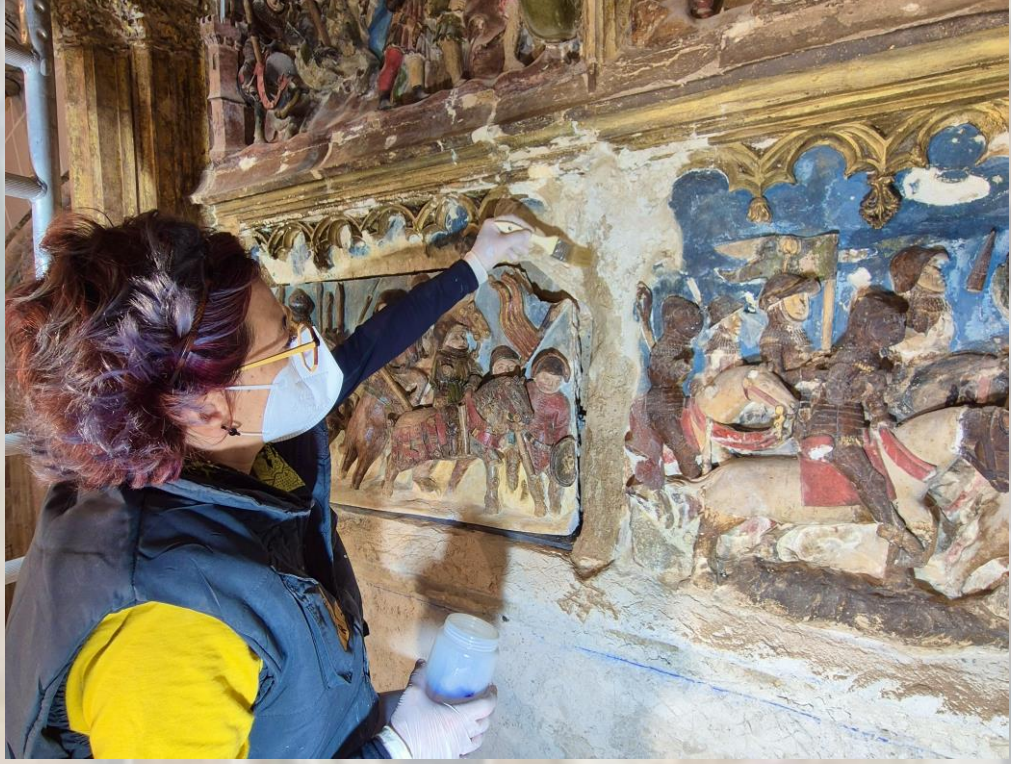
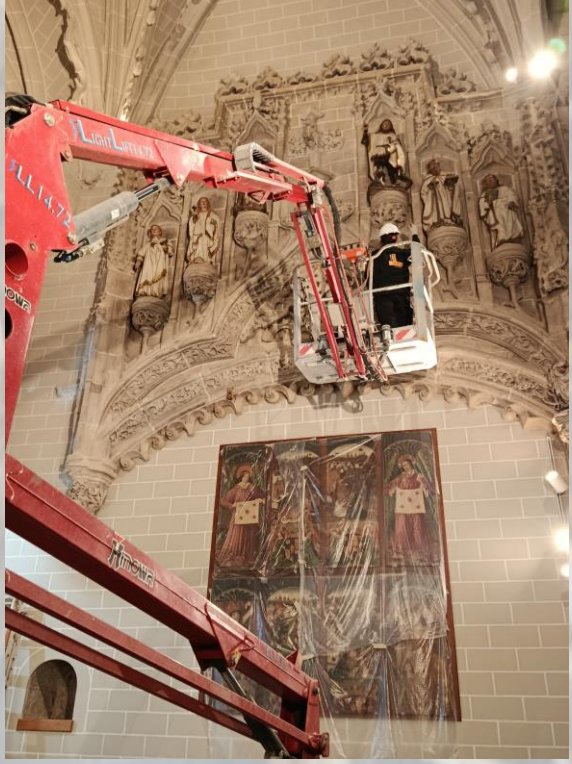
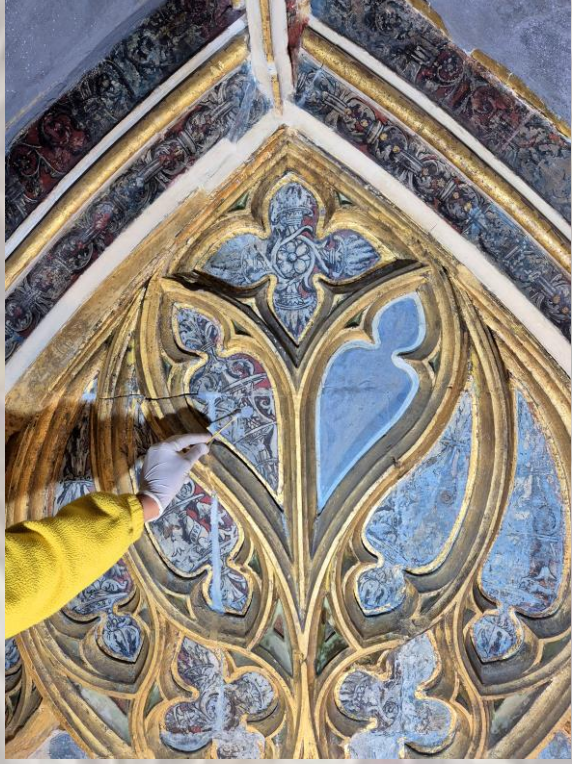
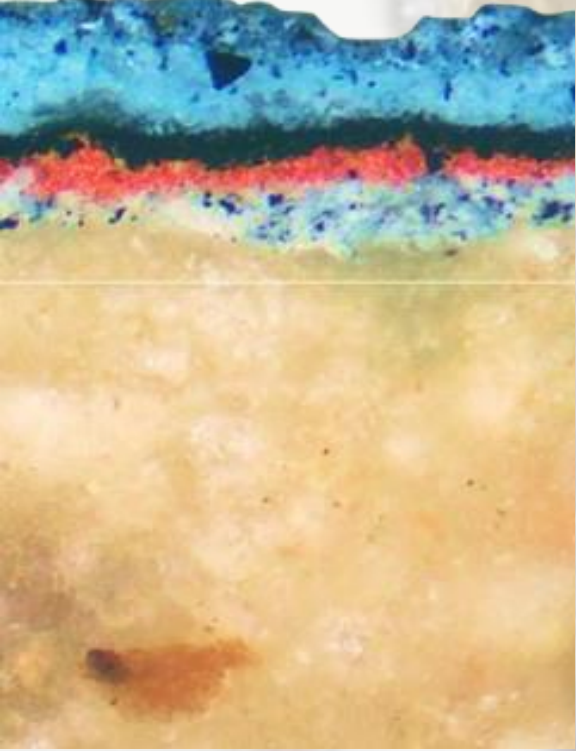
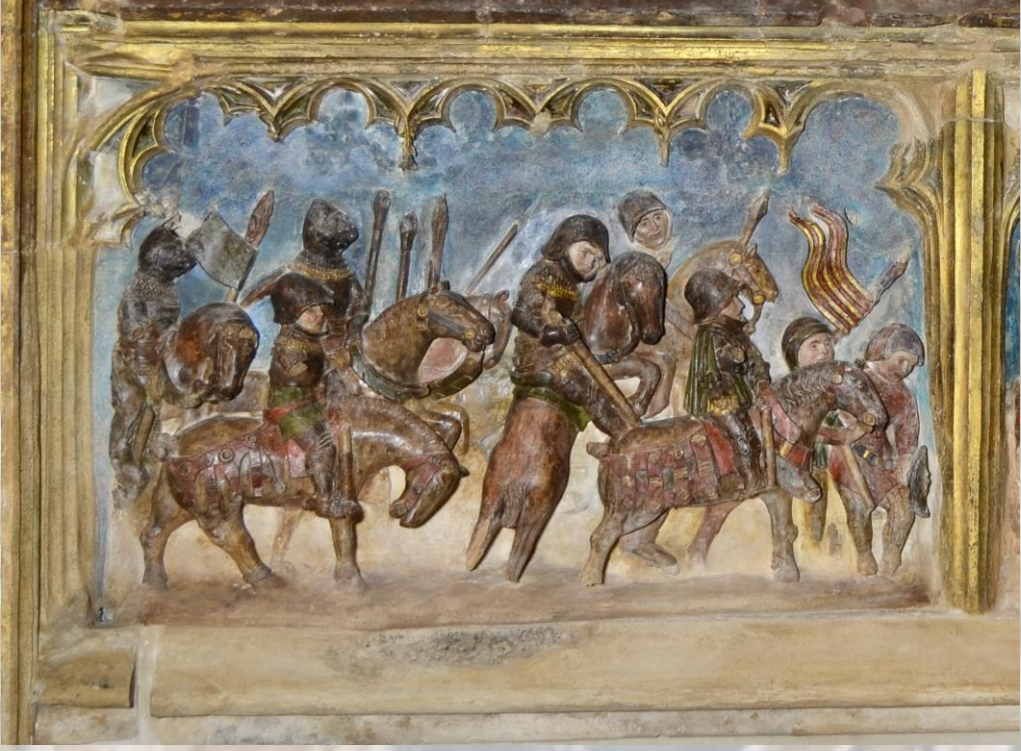
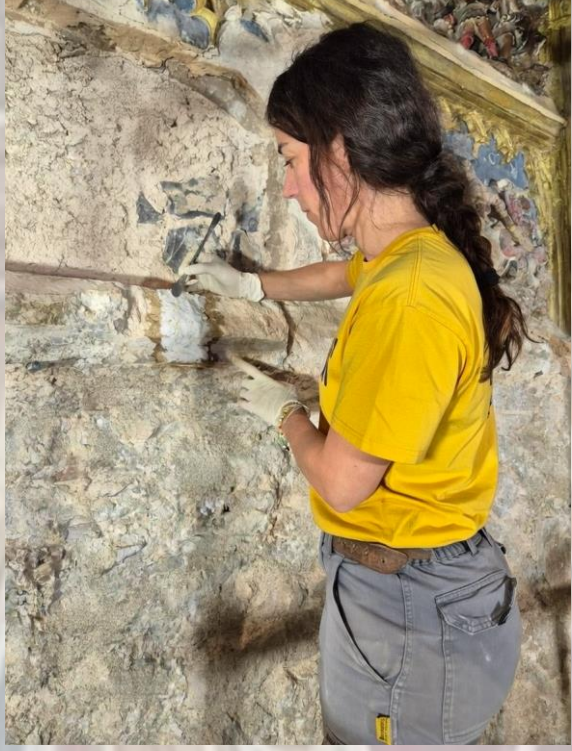
| Color | UV | Espesor (µm) | Descripción y composición |
| Azul | | 0-40 | Restos de un estrato pictórico moderno compuesto de Blanco de Plomo, Barita, yeso, caliza y Azul Ultramar Artificial. |
| Azul | + | 40-90 | Estrato pictórico a base de blanco de plomo y azul de prusia. |
| Negro | | 20-30 | Estrato pictórico compuesto de Negro Carbón, contiene también yeso y oxalatos. |
| Rojo | | 10-30 | Capa pictórica fina de cinábrio. |
| Blanquecino | + | 20-50 | Estrato pictórico compuesto de blanco de plomo y negro carbón. |
| Beige | | ≥ 400 | Estrato de preparación de yeso, en su interior se observan partículas arcillosas, óxidos de hierro y granulos de dolomita. |
